## Historisch vooronderzoek – Variantenstudie Westelijke ontsluiting Woerden (WOW)

ten behoeve van de aansluiting van de N458 op de Hollandbaan over de Oude Rijn

## **Vooronderzoek bedrijventerrein Barwoutswaarder in Woerden**

**6 maart 2020**

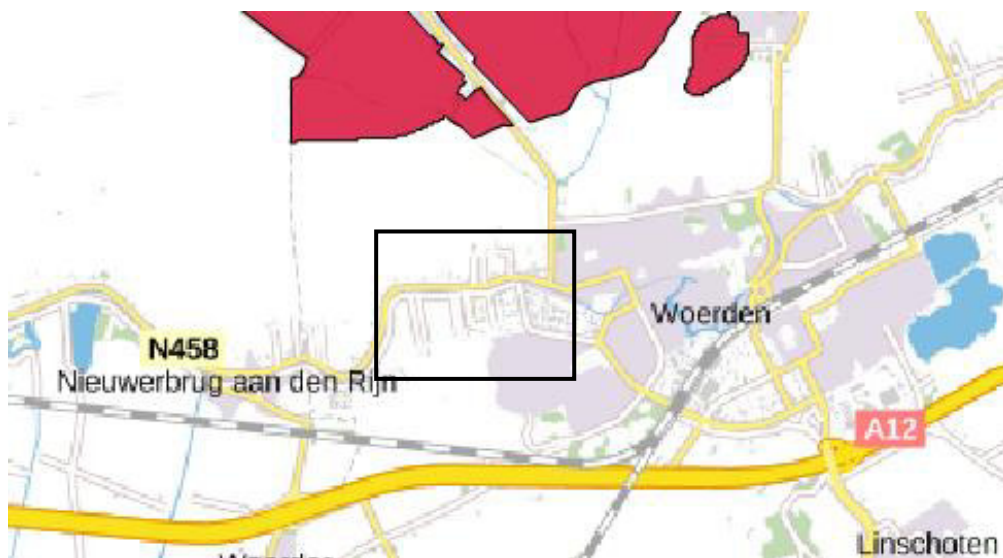
Figuur 2.5 Ligging toemaakdekken (paars) ten opzichte van de onderzoekslocatie.

In de Bodemkaart van Nederland zijn de toemaakdekken in beeld gebracht. Op basis van deze informatie blijkt dat er binnen het onderzoeksgebied geen toemaakdekken aanwezig zijn.

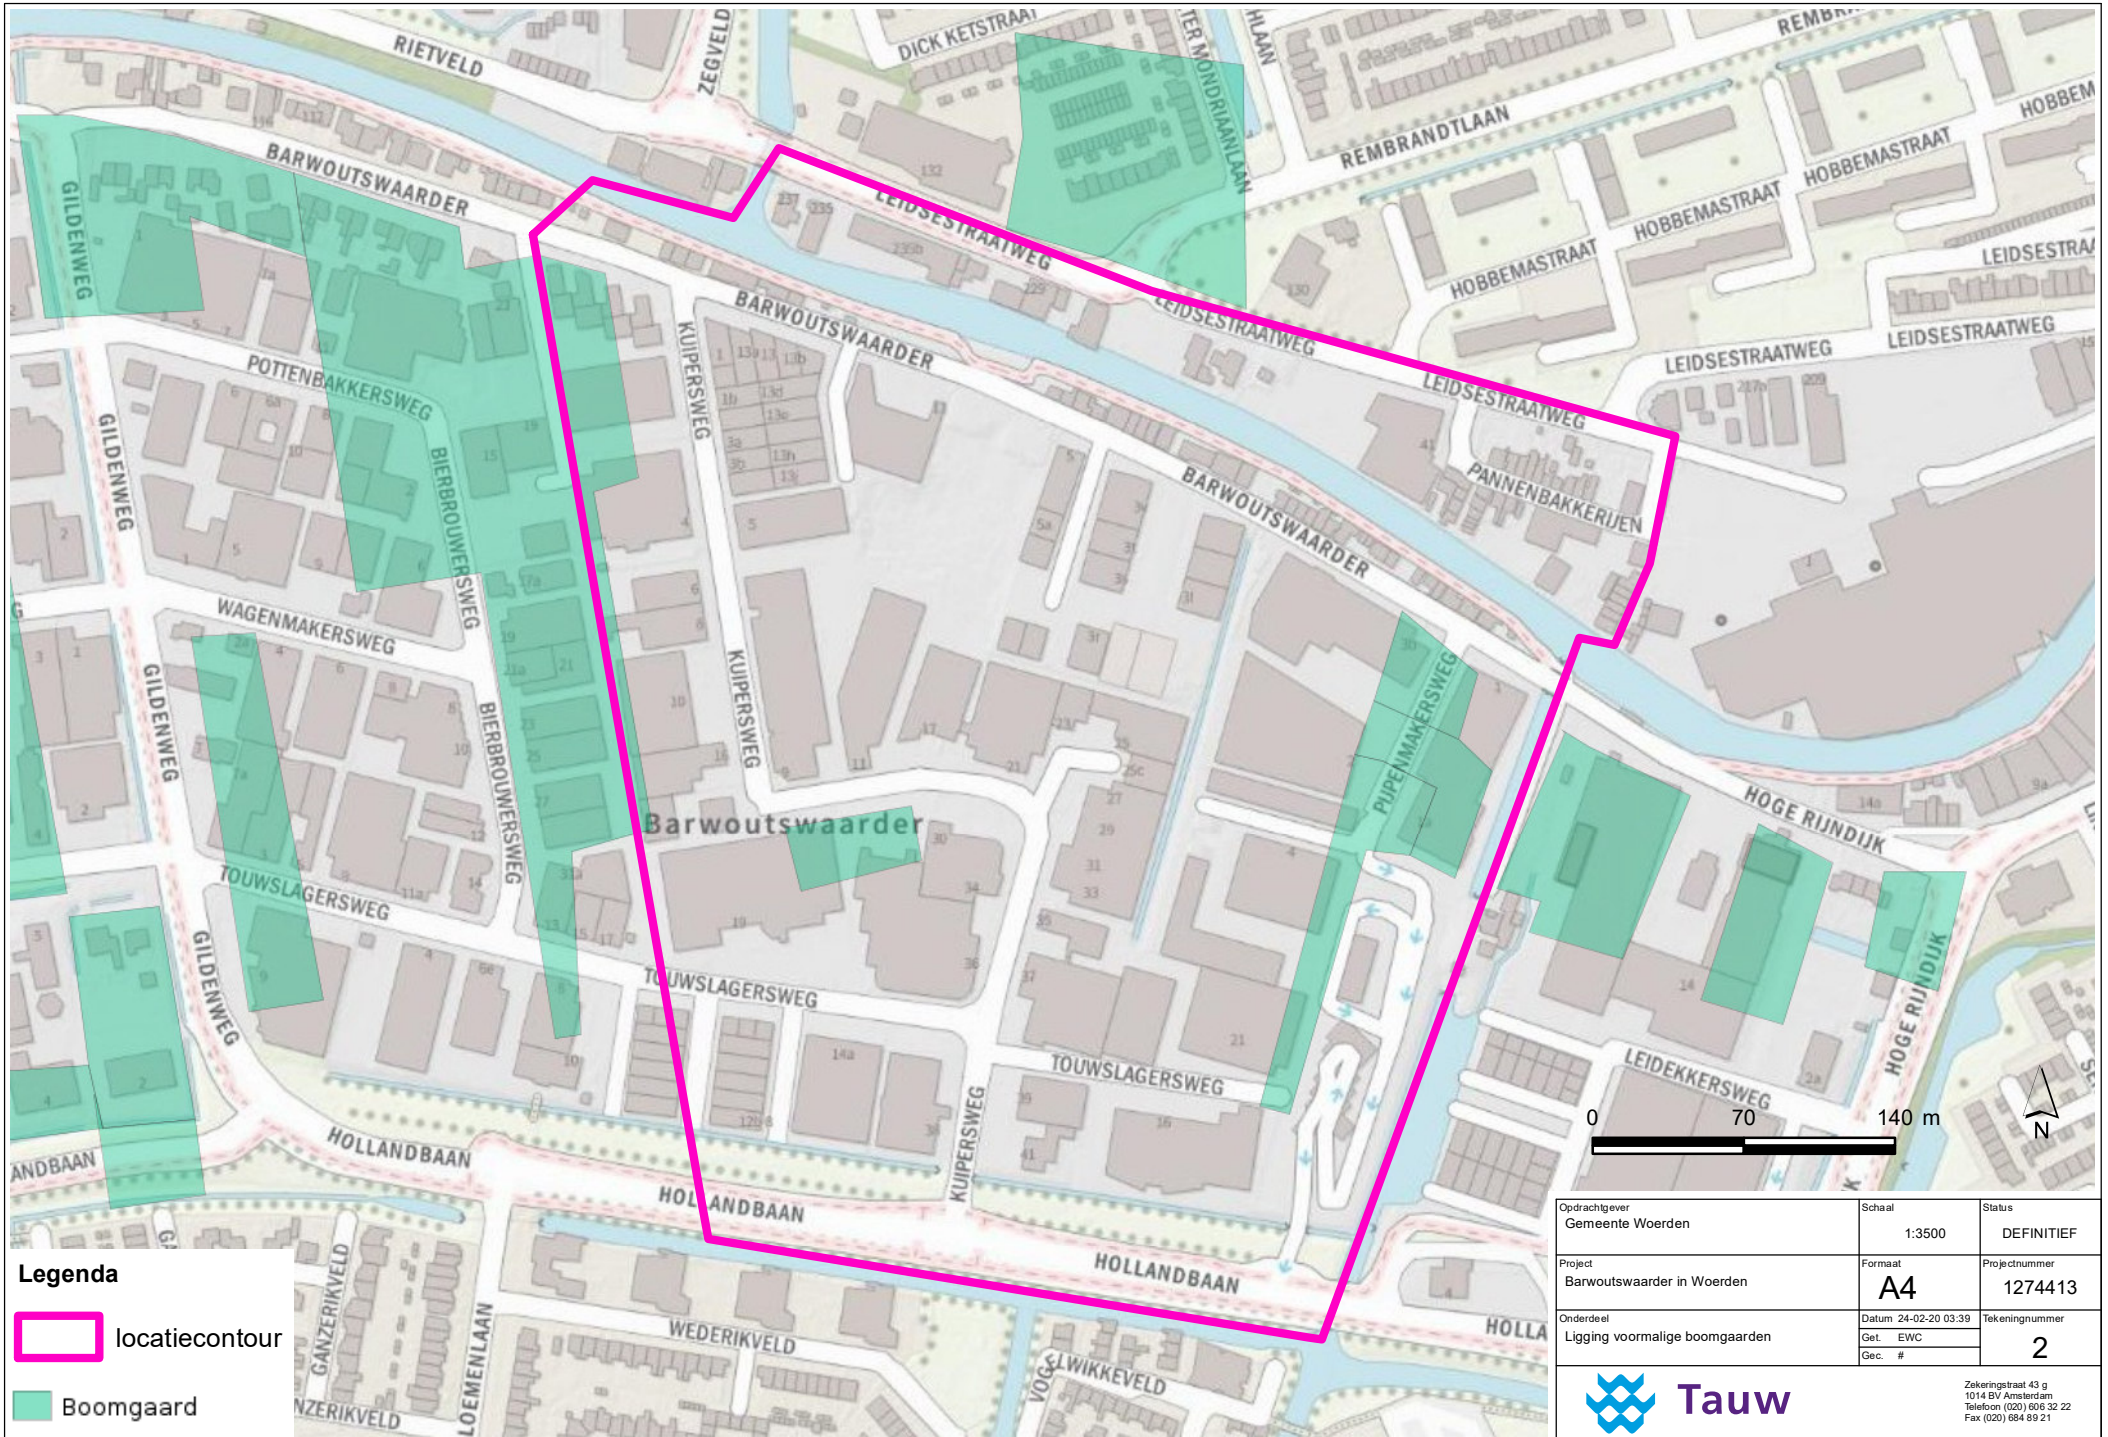
Oprachtgever Gemeente Woerden	Schaal 1:3500	Status DEFINITIEF
Project Barwoutswaarder in Woerden	Formaat A4	Projectnummer 1274413
Onderdeel Ligging voormalige boomgaarden	Datum 24-02-20 03:39	Tekeningnummer 2
	Get. EWC	
	Ge. #

De bodem ter plaatse van het agrarische perceel binnen Variant C, waar voorheen een boomgaard aanwezig was, is verdacht op het voorkomen van chemische bestrijdingsmiddelen omdat deze in de jaren '50 en '60 van de vorige eeuw veelvuldig zijn toegepast. Daarnaast zijn er ter plaatse van de Hollandbaan meerdere sloten gedempt, het dempingsmateriaal kan verontreinigde grond en/of bodemvreemde bijmengingen bevatten waardoor deze locaties als verdacht zijn aangemerkt.

In het verkennend bodemonderzoek ter plaatse van Variant A dient aandacht te worden besteed aan mogelijke (puin)bijmengingen in de grond die ten tijde van de stedelijke ontwikkeling in de bodem terecht zijn gekomen. Daarnaast is er mogelijk een restverontreiniging aan PAK en minerale olie aanwezig binnen het onderzoeksgebied van Variant A. In het verkennend bodemonderzoek ter plaatste van Variant C dient speciale aandacht te worden besteed aan de locaties waar vroeger boomgaarden hebben gestaan en de locaties waar sloten zijn gedempt.

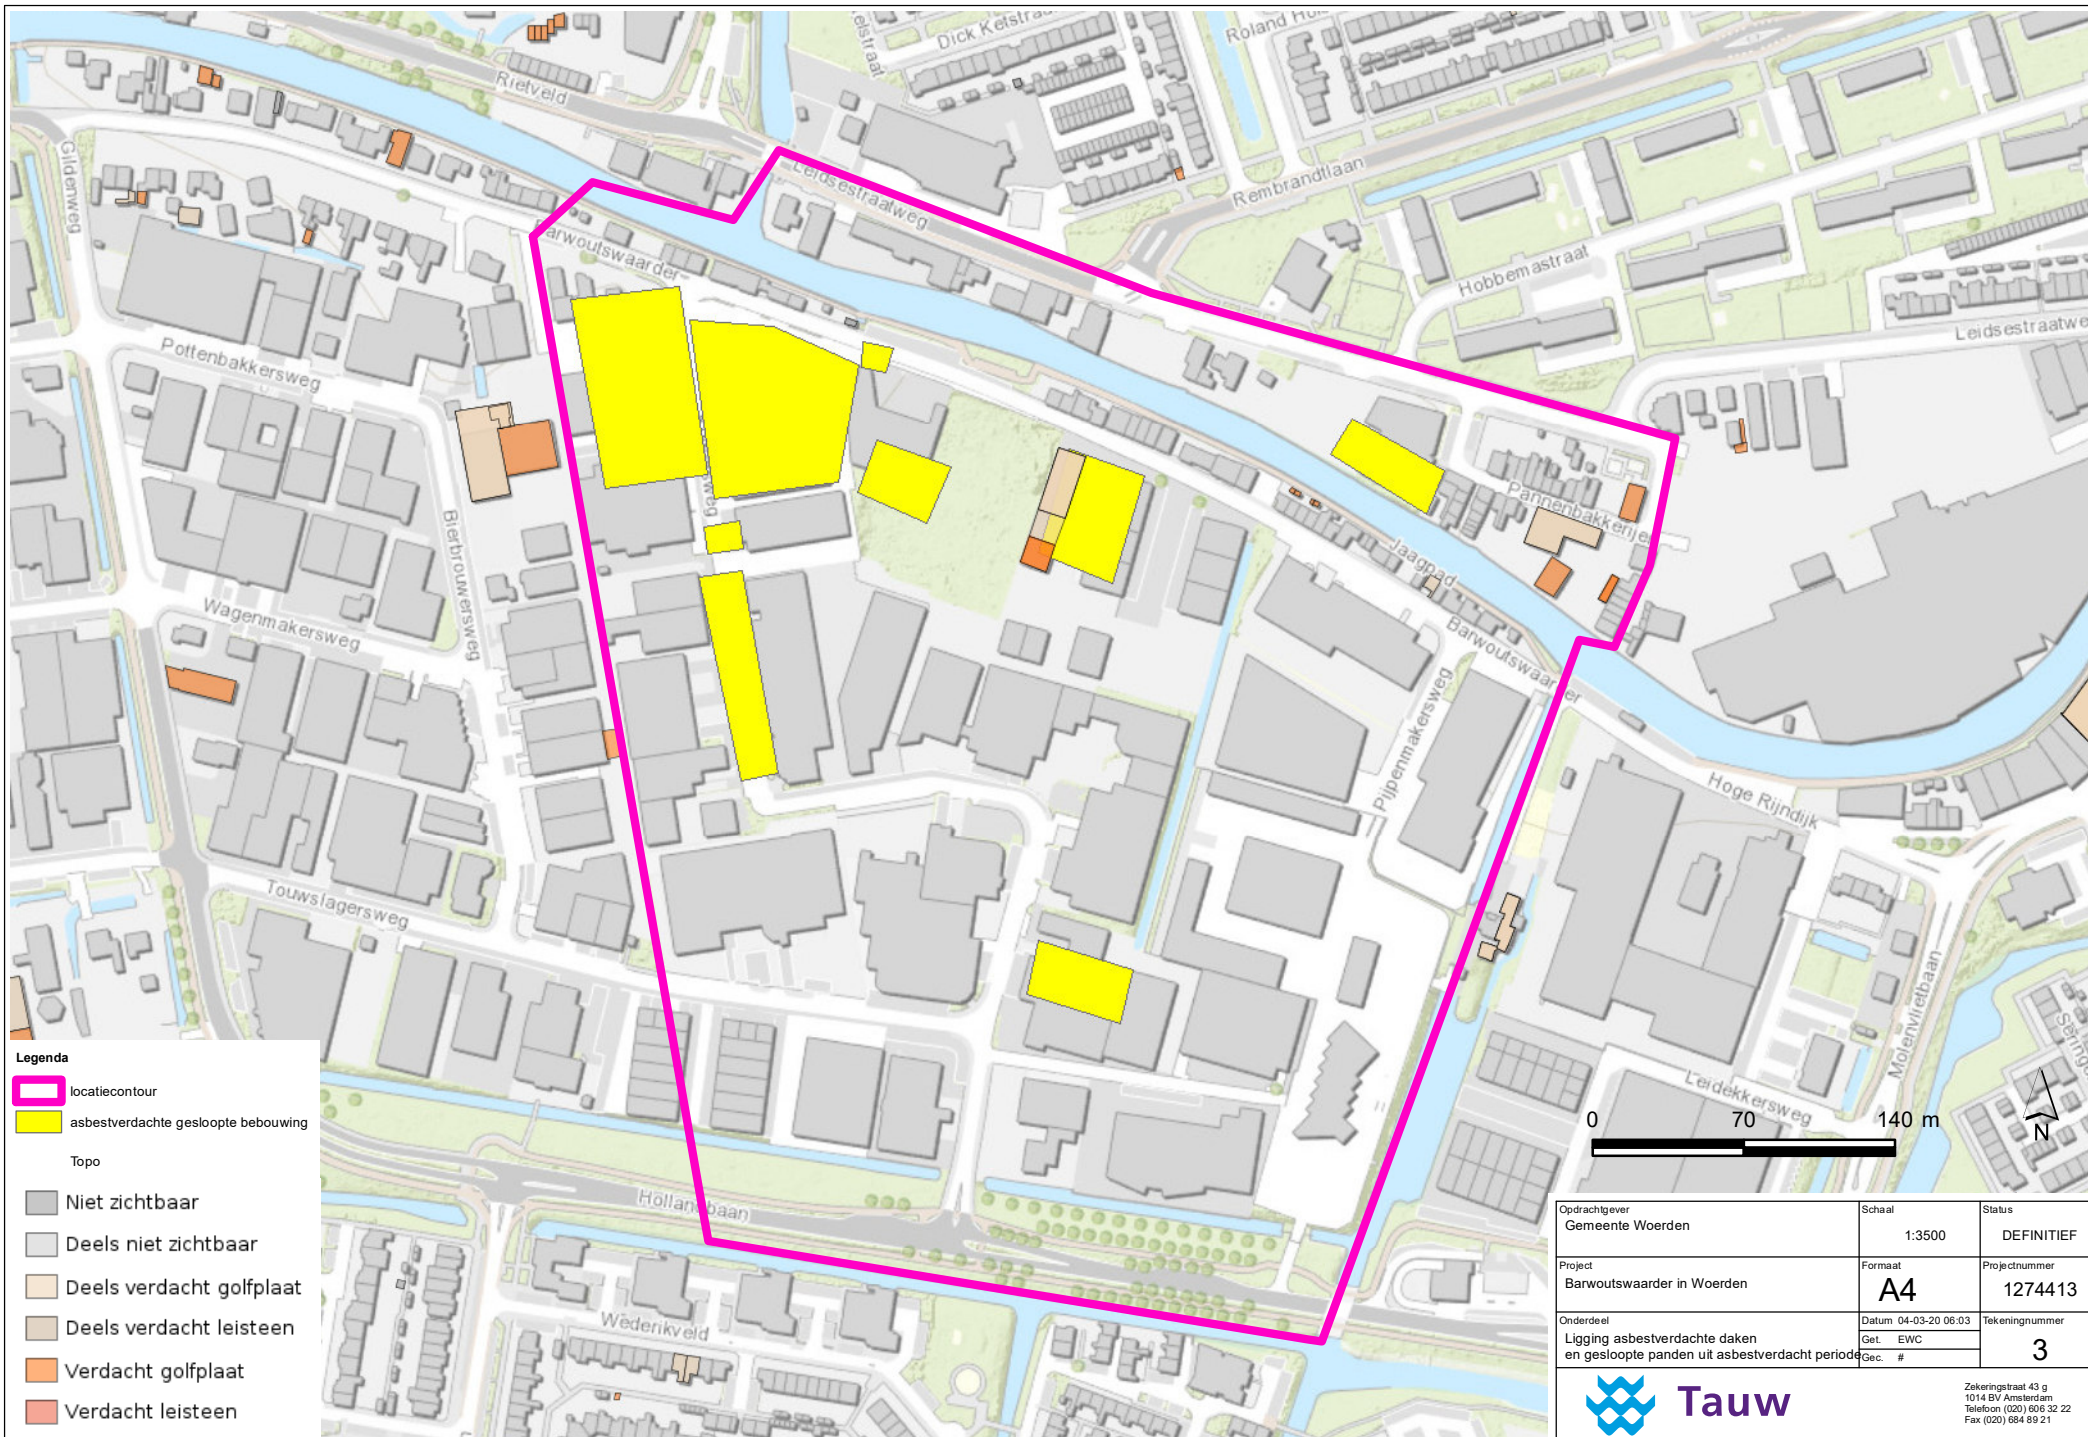
Oprachtgever Gemeente Woerden	Schaal 1:3500	Status DEFINITIEF
Project Barwoutswaarder in Woerden	Formaat A4	Projectnummer 1274413
Onderdeel Ligging asbestverdachte daken en gesloopte panden uit asbestverdacht periode	Datum 04-03-20 06:03 Get. EWC Gec. #	Tekeningnummer <b>3</b>

Het gehele onderzoeksgebied dient als verdacht op het voorkomen van asbest worden beschouwd als gevolg van aanwezigheid van puindeeltjes in de grond en asbestverdachte voormalige bebouwing. Op enkele plekken is asbestverdachte dakbedekking aanwezig, waar de onverharde toplaag van de bodem (indien aanwezig) in de afwateringszone verdacht is op aanwezigheid van respirabele vezels.
