**Bijlage 10: Onderzoek Niet Gesprongen Explosieven (NGE)**

## Rapport

## Westelijke ontsluiting Woerden

Woerden West

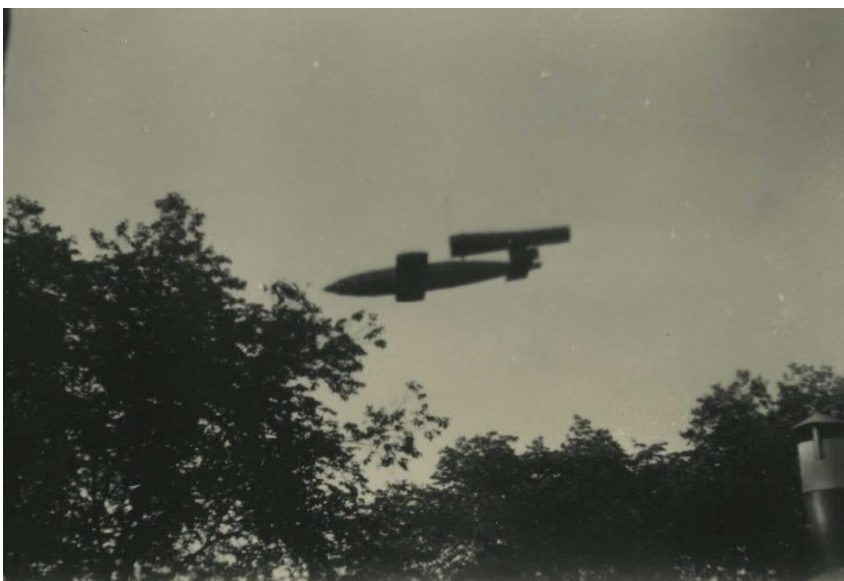
Figuur 2 V1 boven Woerden (NIOD, beeldnummer 162909)

Er zijn geen meldingen van inslagen van V1- en V2-raketten bekend rond de projectlocatie. De locatie ligt niet op de reguliere vliegroutes van V1- en V2-raketten. Toch zijn er boven Woerden waarnemingen van vergeldingswapens bekend. Onderstaande foto (figuur 2) is afkomstig van de beeldenbank van het NIOD. Foto met beeldnummer 162909 toont volgens de beschrijving een overvliegende V1-raket boven Woerden. Er is geen aanleiding om aan te nemen dat op of rond de projectlocatie V1- of V2-raketten zijn ingeslagen.

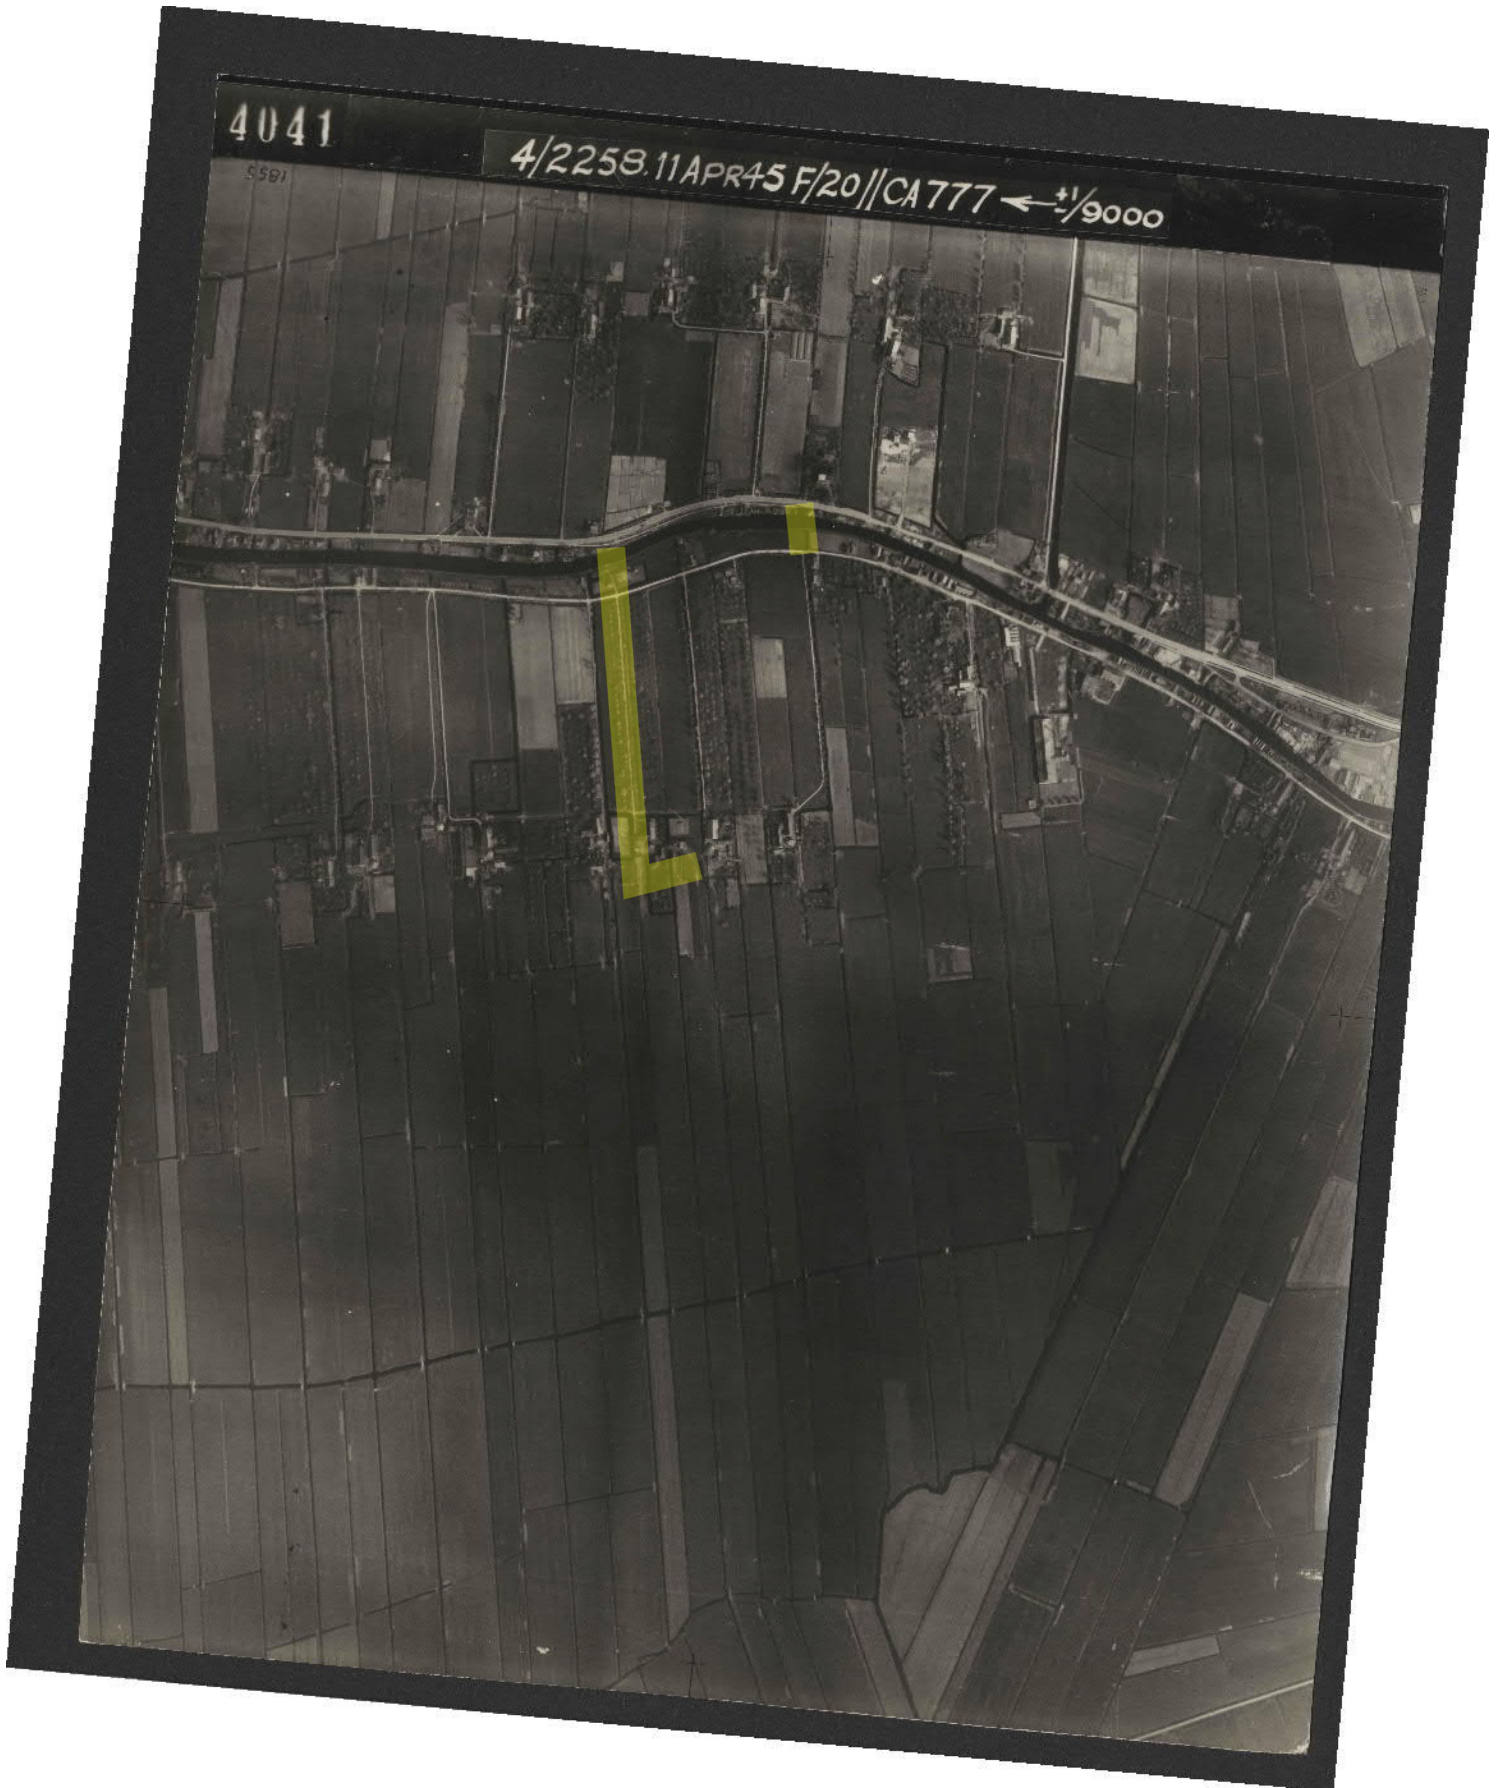
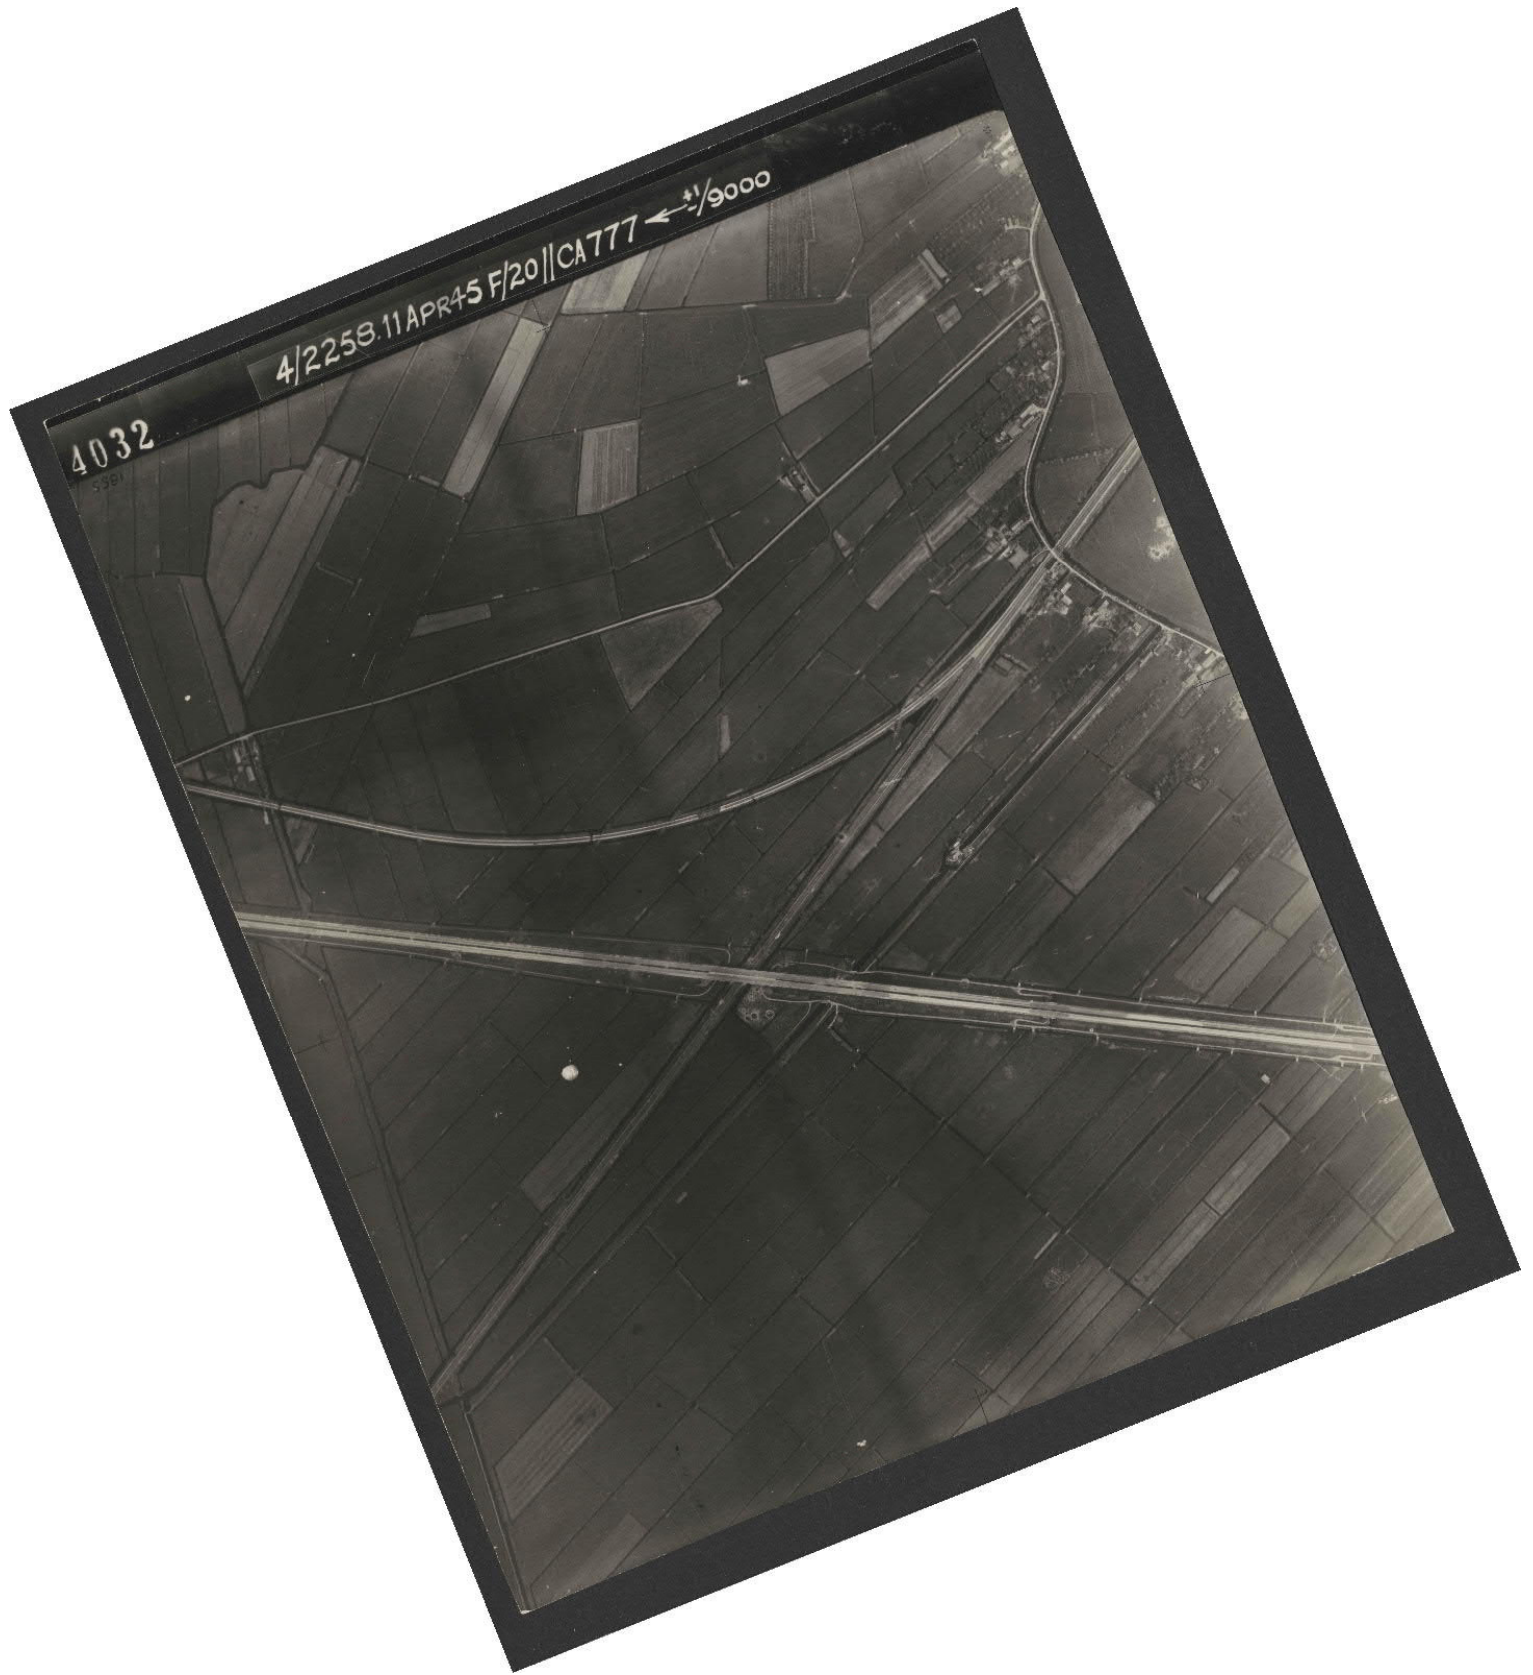
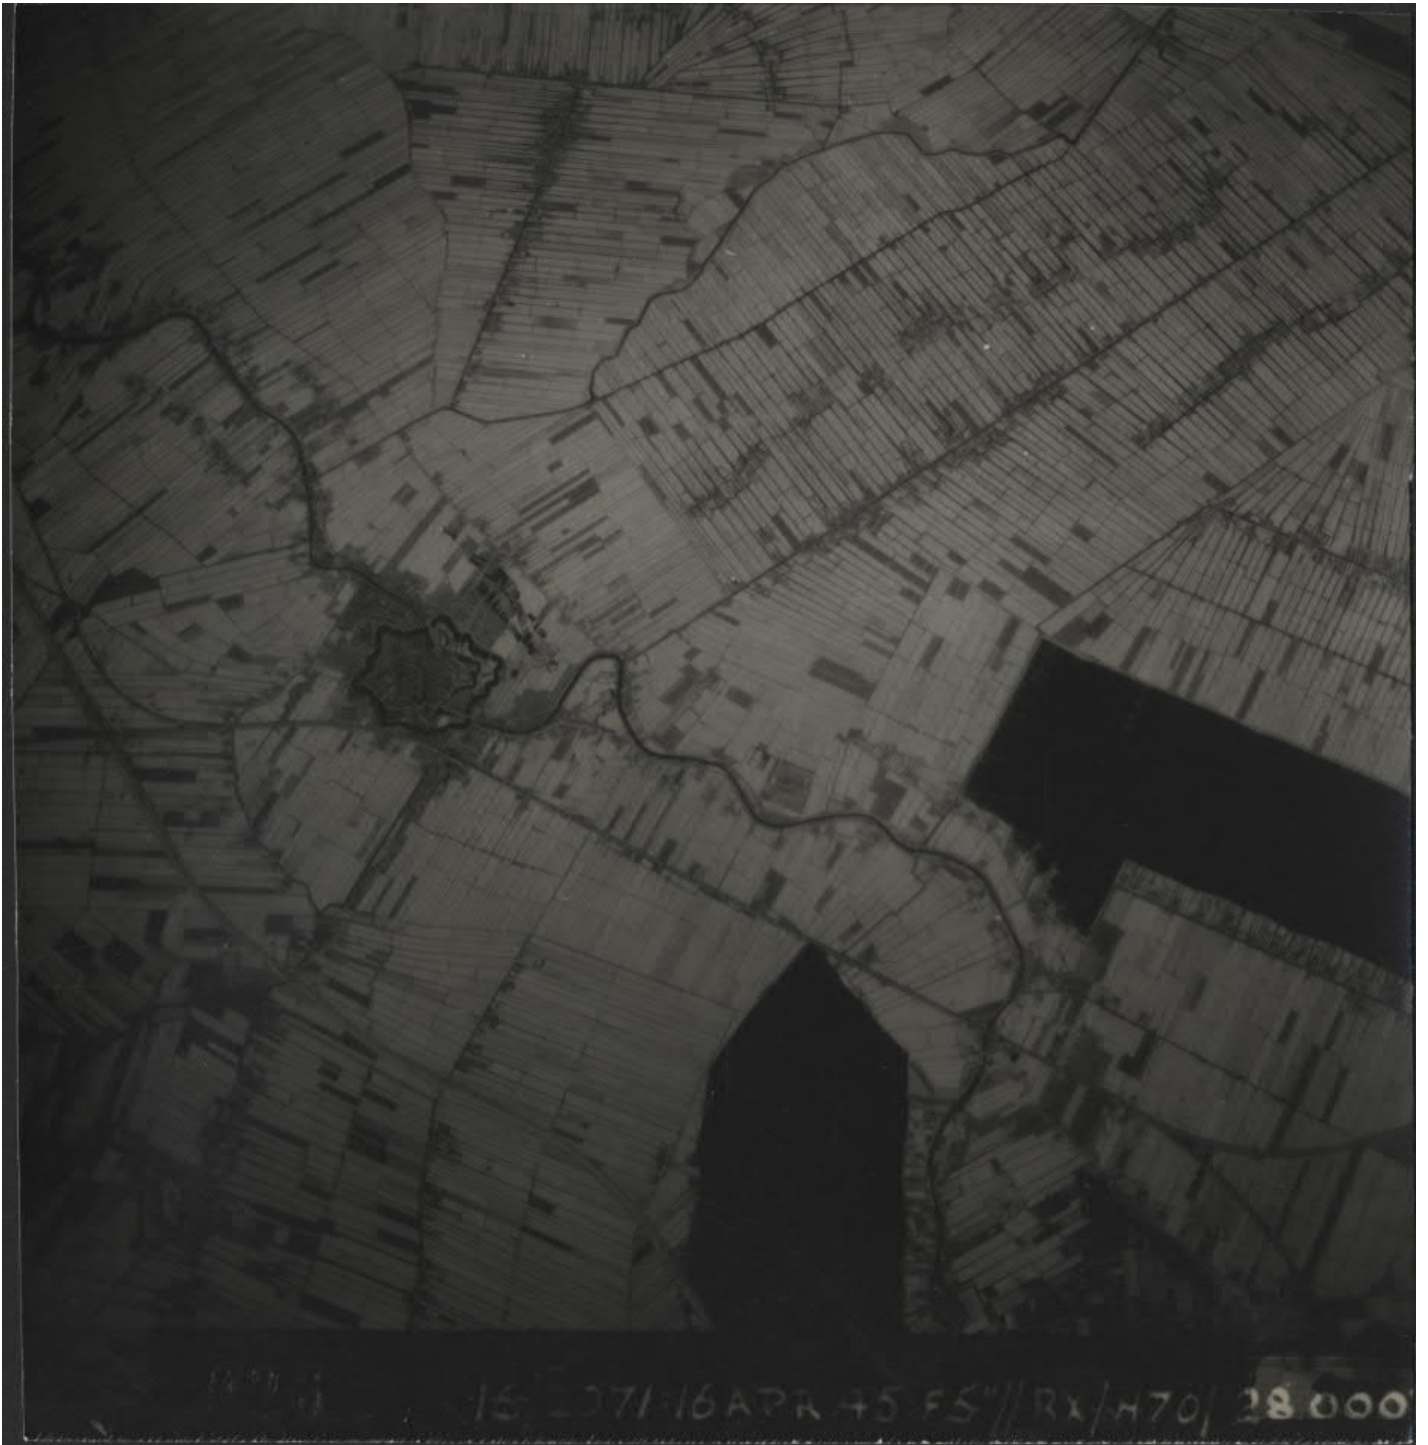
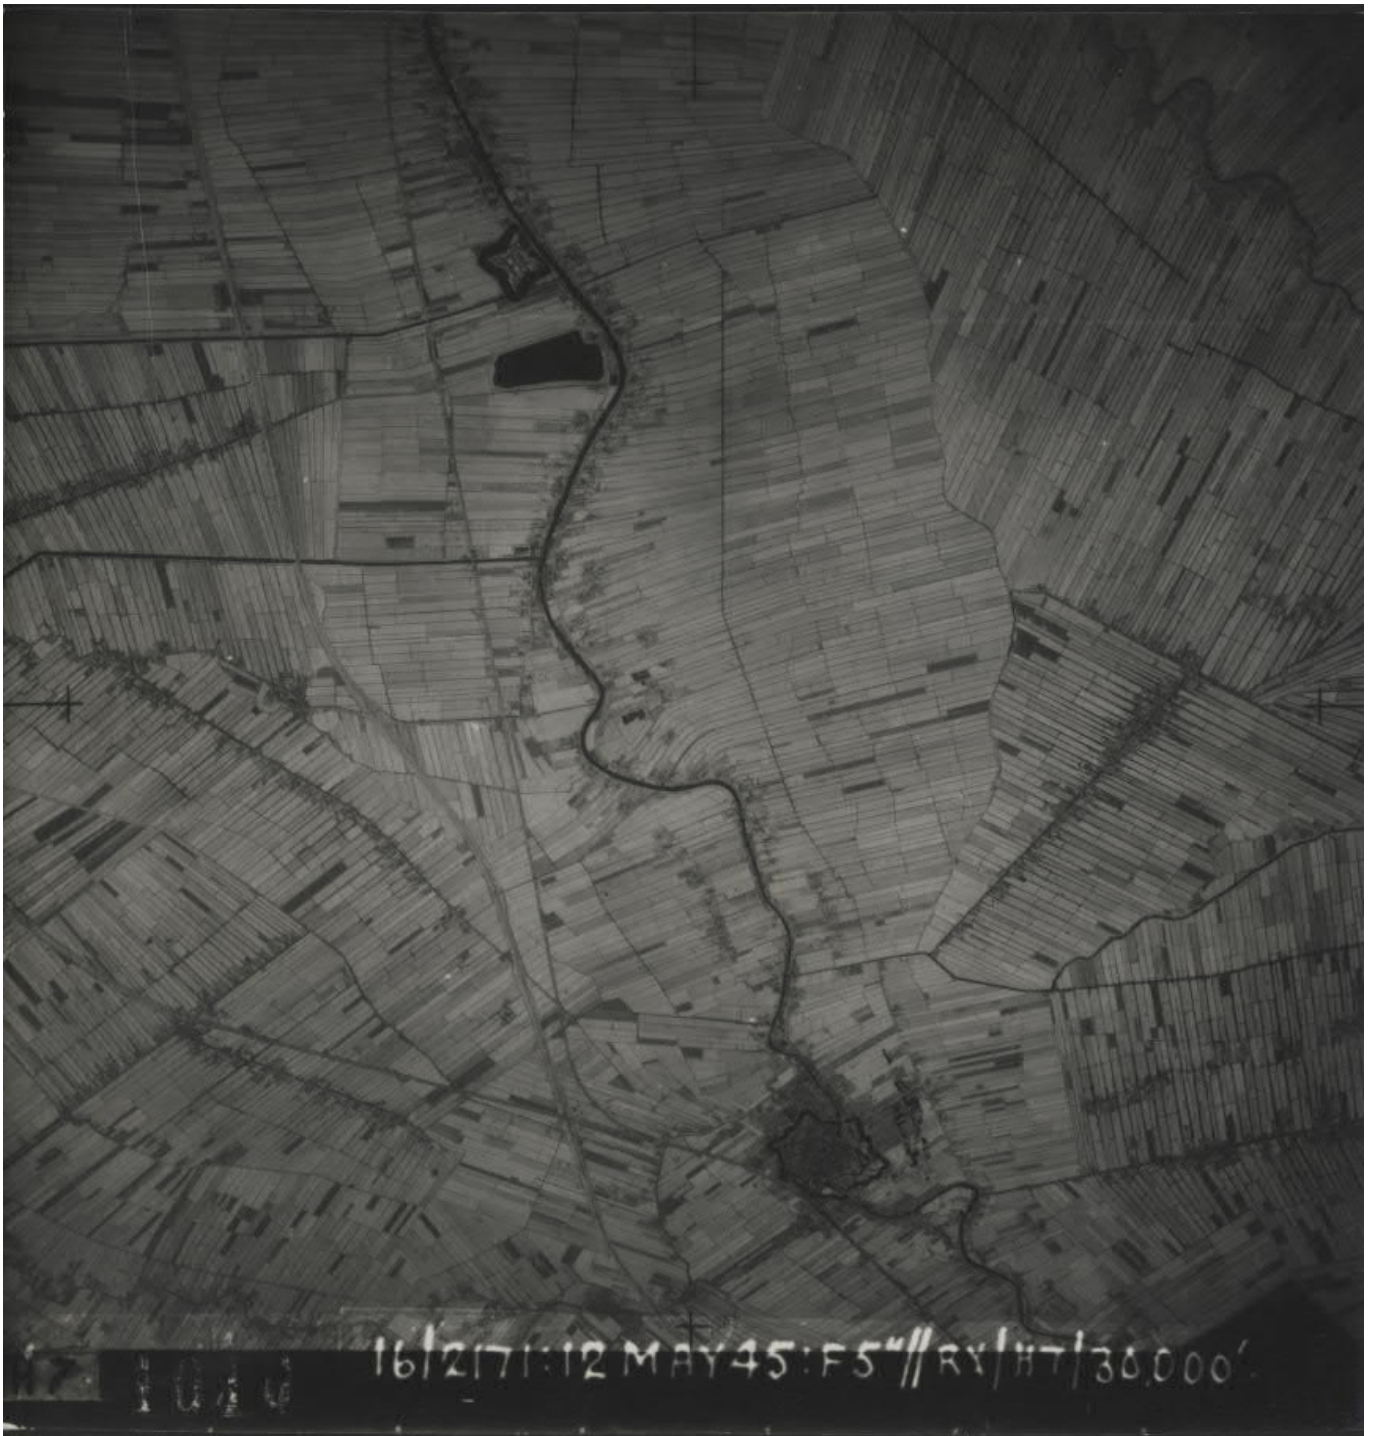
Bijlage 1 Luchtfoto – WUR

De National Collection of Aerial Photography te Schotland (NCAP) ontsluit onder andere luchtfoto's, genomen tijdens de Tweede Wereldoorlog. Het bestand bestaat uit luchtfoto's, genomen voor en na luchtaanvallen. Het NCAP ontsluit foto's van de projectlocatie en het omliggende gebied. Ook het archief van de WUR ontsluit luchtfoto's, genomen tijdens de Tweede Wereldoorlog. Een groot aandeel van deze foto's tonen een wolkendek boven de projectlocatie. Enkele foto's waarop de projectlocatie wel zichtbaar is, zijn wel scherp maar helaas genomen met een korte sluitertijd en zodoende wat donker. In bijlage 1 is één foto uit dit archief toegevoegd. Het betreft luchtfoto's 4041 (d.d. 11-04-1945).

De projectlocatie is middels een gele lijn ingetekend. Nabij de projectlocatie worden verschillende maaiveldverstorings opgemerkt. Deze zijn vermoedelijk veroorzaakt door afgeworpen munitie en deels met rode stippellijnen gemarkeerd.

Via DotKaData zijn twee luchtfoto's aangekocht, te weten 1010 (d.d. 12 mei 1945) en 2020 (d.d. 16 april 1945). In bijlage 1 zijn de luchtfoto's opgenomen. De projectlocatie is indicatief middels een gele lijn ingetekend.
